Environment, Health & Safety  
United Technologies Corporation

# EH&S Bulletin News - Apr 2010

## 二零一零年四月份環保 健康及安全通訊

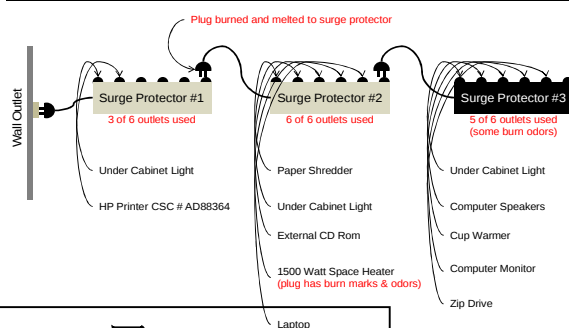
圖一

有三個拖板以串聯方式連接在一起(見圖一)。它們最高負荷為15安培，其中兩個拖板插頭位表面溶化的跡象。拖板2的插頭溶化並與拖板1的插座融合。(見圖二)。這3個拖板都在辦公室設備後面所以並不能容易被地看見。

#### 3個拖板以串聯方式連接在一起

在你的位置使用非工作所需的電氣設備前須由合資格的電工批核，避免引致電力超載負荷  
切勿使用拖板作為固定線路的代替品

切勿使用拖板連接高電壓的電氣設備，例如咖啡壺、冰箱、微波爐、電暖爐、烤麵包機等設備，同為高壓設備須要特定的裝置來處理。

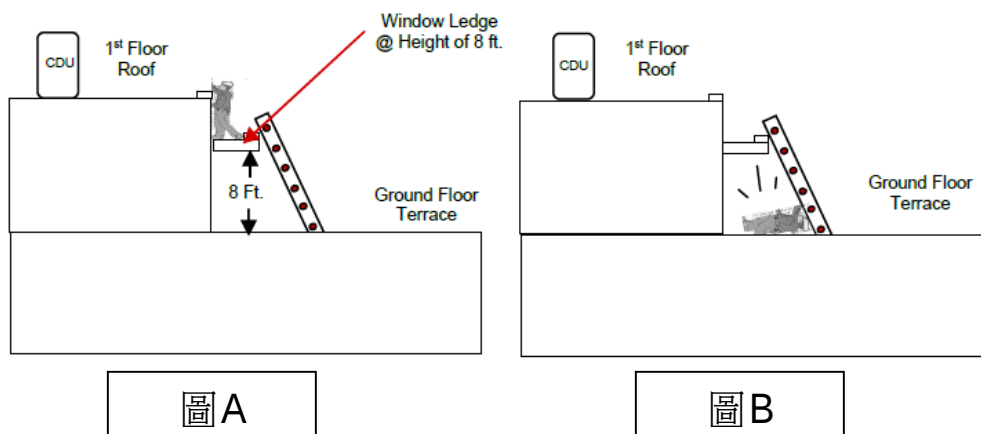
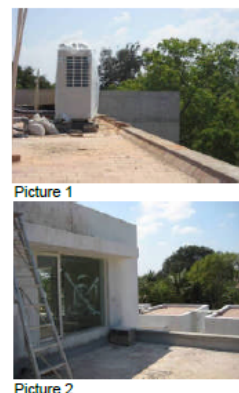
該工地是兩層的住宅樓宇，而散熱器(CDUS)位於屋頂一樓。(見圖一)，在屋頂與地下平台間有一個陽台(見圖二)由地下到達平台，但永久通道沒有提供。

爲了近距離更仔細查看該 CDU，他爬上窄小及無圍欄包圍的 8 呎高屋頂邊緣(見圖 A)但他失去平衡由邊緣位墮下至地下平台(見圖 B)，頭骨及肋骨嚴重受傷，他立即送往醫院救治，但留院後一星期死亡。

- 緊記按照「強制性高空工作守則」進行高空工作及採取足夠的預防措施。
- 緊記在任何高於 1.83 米或 6 英尺的工作都必須佩帶防墮保護。
- 緊記評估現場的潛在危害並採取預防措施。
- 當進入建築地盤時請盡可能避免分心(例如:將手提電話關閉)。

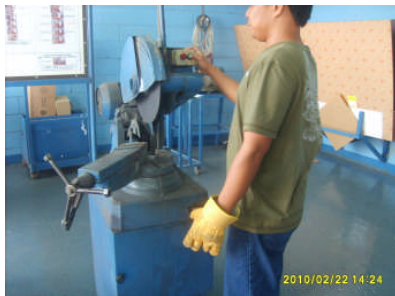
員工使用磨輪切割方管。他開啟「開關掣」並開始切割，但磨輪片意外斷開兩截並撞向他的左手及界破防割手套。而他的左手拇指、食指及尾指都被磨片割傷。

員工位置

- 肯定防護罩是在良好狀態下使用。
- 驗證磨片的速度等級高於磨輪。
- 培訓員工明白及理解磨片與磨輪之間速度的重要性。

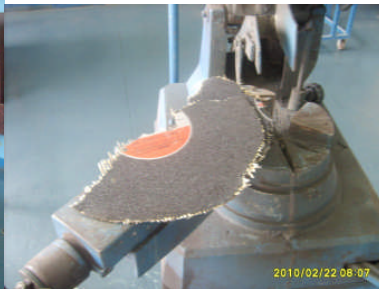
斷開兩截的磨片是在案發當天早上才安裝到磨輪上。

- 員工經常使用不同規格的磨片，新的磨片(kovax - 14"x 1/8"x 1")轉速為 3800m/min，但舊磨片(Rasta - 14"x 9/64" x 1")轉速為 6000m/min.
- 機械速度 3800rpm 相當於 4245 米的表面
- 磨片的評級低於相同速度的磨片
- 磨片防護罩不能正常運作，磨片的下半部分不能完全遮蓋。

斷開兩截的磨片

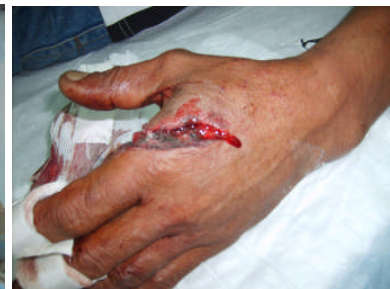
割傷的位置

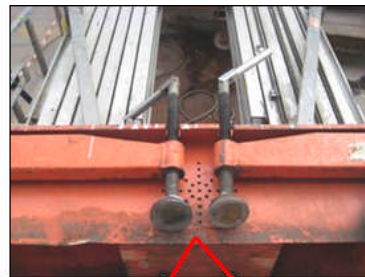
圖三

兩名臨時員工使用升降台工作去固定 PVC 片(位於 8-13 尺)，另外兩名臨時員工在地面協助。當完成一份的 PVC 片固定後，他們準備降低時突然停電，導致升降台停在大約 7 英尺高度。當升降台的員工在降低平台時，另外兩名在地下的員工已把升降台的支撐腳收起(見圖三)。

在這時候，工廠的後備發電機啟動了，恢復升降台的電力。在升降台的操作員並沒有注意到支撐腳已關閉而且升降台已開始下降。由於支撐腳已經關閉而且升降台正在下降使平台不穩定，突然的下降更導致升降台翻倒，在升降台的員工也倒在地上。

- 必須保持支撐腳及保護臂完全伸展開，直至升降工作台完全降低
- 使用平台時須遵守「強制性高空工作守則」的要求
- 確保臨時員工和承判商清楚開利的安全工作守則及程序
- 只有已授權的員工才可使用關鍵的設備
- 若沒有被授權的員工，切勿干預或觸摸機器 / 設備的安全裝置
