事故主題：潛在的嚴重受傷 — 右前臂割傷

事故地點：**Carrier Réfrigération Suisse SA (瑞士 FRD), 沃州**

潛在嚴重受傷事故

主題: 梯子下墮
地點: Automated Logics –維修工地

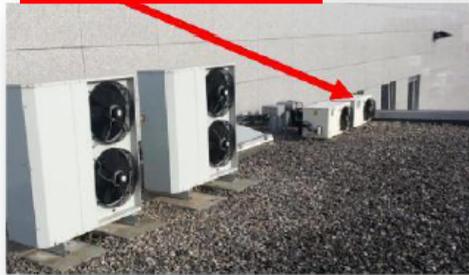
圖片一

一名最近聘請的維修技術人員在維修急凍櫃過程中，在檢測蒸發器的洩漏時，突然風扇重新啟動，並擊中了他的前臂受傷。蒸發器上的組件完成雪種的填充和洩漏測試後，技術人員正等候室溫下跌。技術員為了解決蒸發器上的冰，他強制對控制除霜。

技術人員認為他會有足夠的時間在機組的停機時間期間（在除霜過程中，制冷被延遲和關閉）進行洩漏檢查，但不幸的是，機組突然重新啟動。技術員的前臂被風扇割傷，造成兩個橈神經損傷需要接受手術及2星期的石膏固定神經和幾個月的休養。

室內散熱機組

- ❖ 所有新入職員工開始工作前，必需接受公司的環保、健康及安全訓練方可以進行工作
- ❖ 加強開利重要安全守則及上鎖掛牌程序
- ❖ 確保現場檢查，著重於高風險的項目
- ❖ 將這意外事故制作錄影片段個案作為例子，以提升各員工對於不執行上鎖掛牌之後果嚴重性的認知

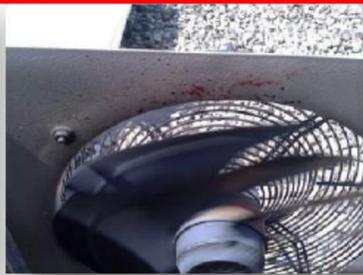
圖片二

防護罩脫下，可觸及風扇

- ❖ 進行檢漏測試時沒有遵循上鎖、掛牌及測試程序
- ❖ 移除保護罩時沒有預先上鎖掛牌
- ❖ 技術員只依靠風扇的停機時間
- ❖ 沒有遵循開利重要安全守則
- ❖ 進行自我風險評估時沒有辨認出這個危害
- ❖ 手臂在沒有保護罩的風扇旁

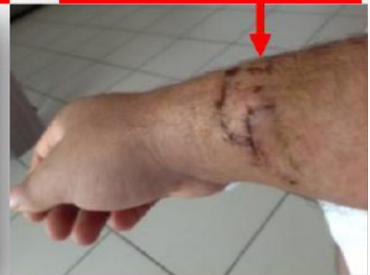
圖片三

2條神經受損

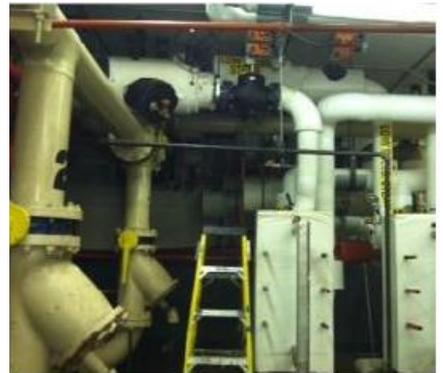
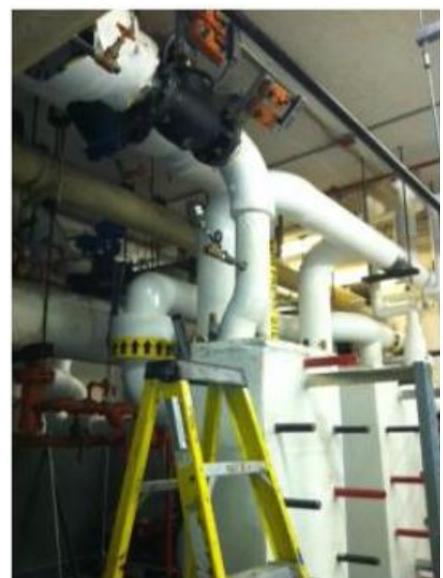
一名員工在梯子上更換蒸氣閥驅動器。
一名員工使用一條6級的人字梯來觸及一個離地約10-12尺的驅動器(在圖中橙色的裝置)。
該名員工一隻腳站在梯子上，但另一隻腳卻站在傍邊的熱交換器上。當驅動器更換後，他嘗試返回梯子但踢倒了梯子以致跌倒地上。在他跌倒時相信他撞到熱交換器上的凸出的裝置以致他受到瘀傷和割傷。

員工沒有遵從適當的梯子安全規則

- ❖ 保持3點接觸
- ❖ 站在梯頂及梯頂以下第一級已被定為不可使用
工作中使用的梯子是不合符尺吋的

- ❖ 評估梯子須要觸及設備的高度
- ❖ 保持3點接觸
- ❖ 不可站在由生產商所訂明的梯頂及梯頂以下第一級
- ❖ 檢查梯子以確保其在良好的狀態
- ❖ 全面伸展及鎖死梯子的鉸位。
