## EH&S Bulletin News - Nov 2013

### 二零一三年十一月份 環保、健康及安全通訊

環保、健康及安全通告

**主題：潛在的嚴重傷害 - 腰椎骨折**

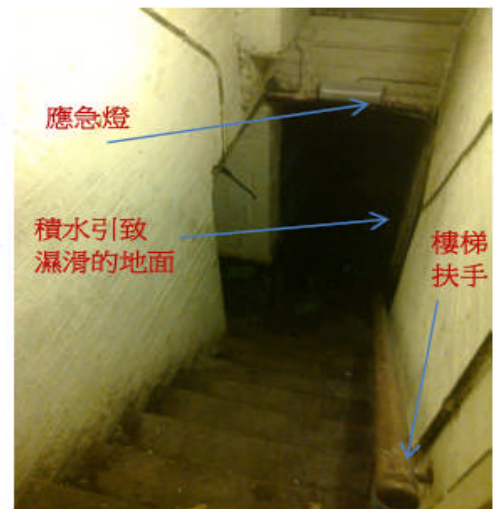
**地點：CCS EMEA - Chubb 英國 - 往地下室之混凝土樓梯**

維修技術人員在客戶之地下室安裝一個應急燈。

客戶在施工前已通知維修技術人員地下室有積水及樓梯扶手安裝並不穩固。

維修技術人員正確地把電源隔離及更換燈膽。完成工序後，他帶同工具回到地面。當他再從地面行落地下室打算取回梯具時，他失足跌倒，並引致脊椎骨折。

- 工程師懷疑維修技術人員在意外發生時正穿著已沾濕的安全鞋行落樓梯或站在濕滑的地面上。
- 維修技術人員穿著的安全鞋是合乎標準。
- 濕滑的環境及樓梯扶手安裝不穩固的危害並沒有引致維修技術人員在該地點工作。

- 加強員工識別潛在風險的能力。
- 所有的技術人員收到以下提示：
  - 在開始工作之前，請仔細檢查有關的工作區域。如工作區域有潛在風險，請與客戶和/或上司合力識別是否能執行合適的安全解決方案。
  - 請與客戶和上司討論有關安全的問題 - 沒有工作是值得冒嚴重受傷的風險。
