# CCS EH&S Bulletin News

## CCS環境、健康及安全通訊

### 安全審核結果 開利香港

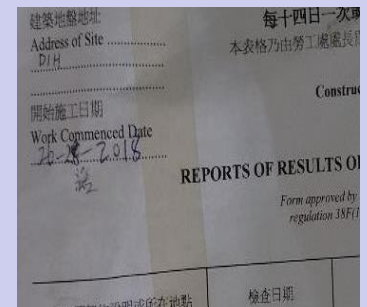
在安全審核中發現表格五上的資料錯誤，即時通知合資格人士再次檢查相關工作平台並更正表格五。

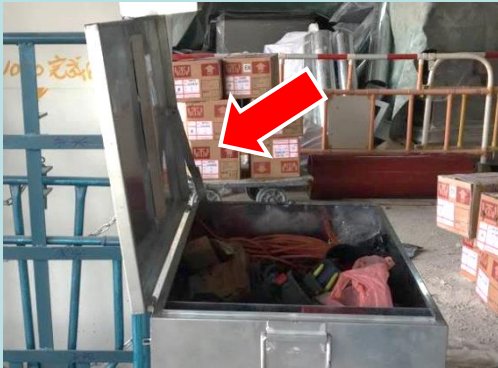
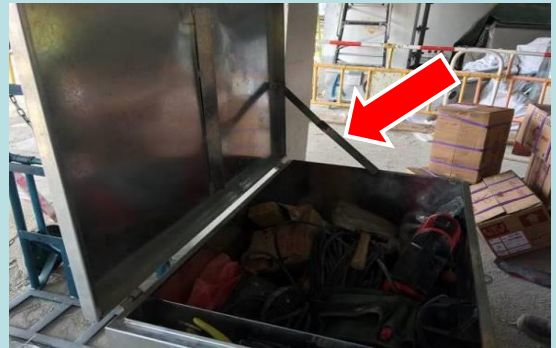
鐵工具箱蓋鉸位損壞，不能固定，會導致鐵蓋跌下夾到的危害。  
維修鉸位，讓鐵蓋在打開時可以固定而不會容易跌下。

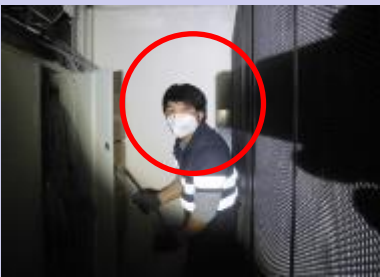
工人在ELV房工作時把自己的安全帽放在上方線槽上(離地1.5米)後在地面進行接線工作。但並沒有戴上安全帽。

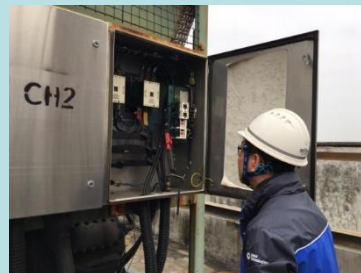
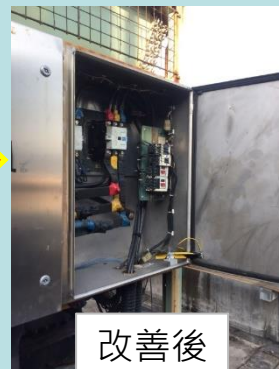
當員工進行保養工序時，發現控制箱的門會受風力影響而擺動，構成撞到員工之危險。匯報上司得到主管批准，於控制安裝彈簧支撐，以免員工因控制箱門受風力影響引致突然關上而傷及員工。

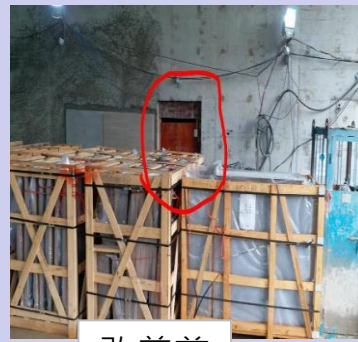
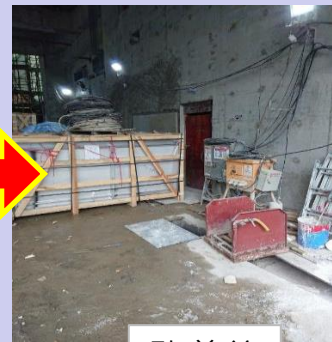
在儲存設備的門口，被大型貨物阻塞。員工即時通知相關主管，搬開大型的貨物提供合適的通道。
