### 安全審核結果 開利香港

# CCS EH&S Bulletin News

## CCS環境、健康及安全通訊

### 安全審核結果

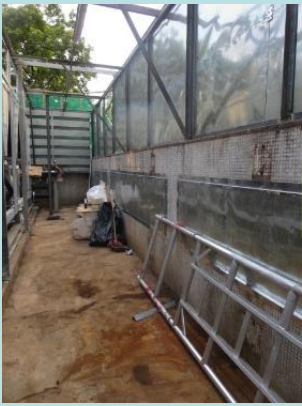
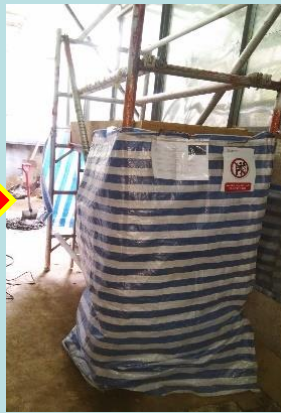
員工需於離地超過兩米之位置進行工作，  
但沒有提供合適的工作台

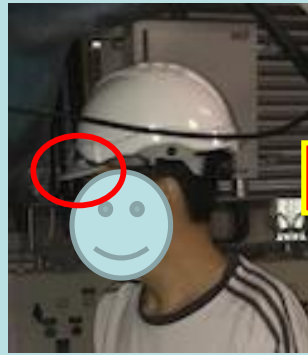
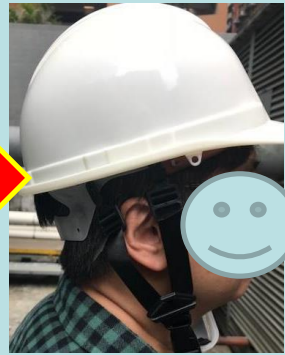
員工沒有正佩戴帽繩，經訓示後已正確  
佩戴

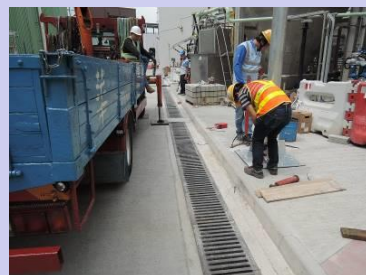
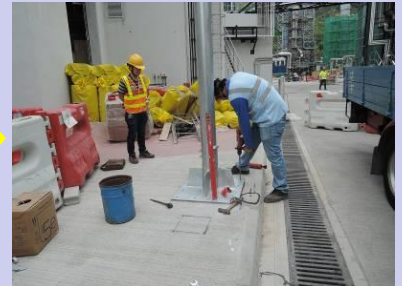
在安全審核中發現工友於進行鑽孔工程時，未有佩戴眼罩。經勸喻後，已即時戴上眼罩繼續工作。

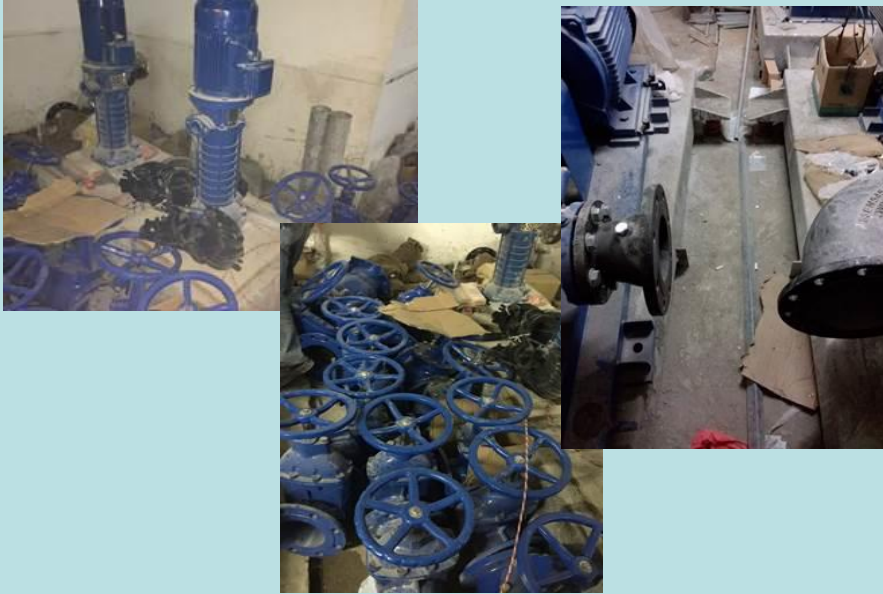
泵房內，不良的工地整理、佈滿配件，沒有通道，增加了絆倒的危害。

應收拾尚未安裝的配件，保持通道暢通。

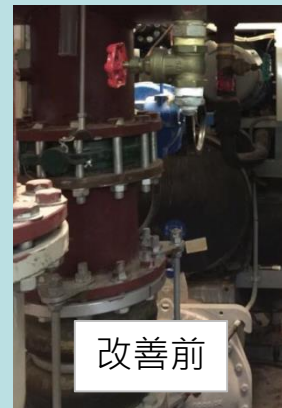
改善前

當員工進行保養工序時，發現水掣位置凸出，容易對員工構成碰頭之危險。匯報上司得到主管批准，於水掣位置加上軟墊及貼上警告標示，以提醒在場人仕對碰頭位置提高警覺性及減輕員工撞頭受傷之嚴重性。

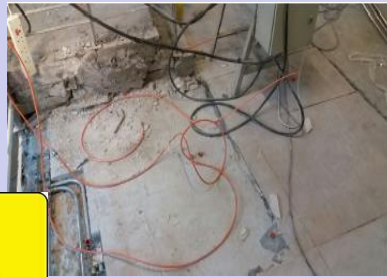
改善前

在施工的通道，發現有電線散佈於地面，有絆倒的風險。其後，即時通知相關主管收拾相關電線。

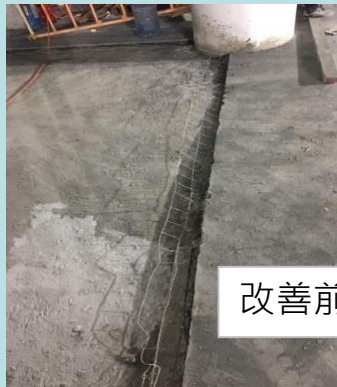
改善前

蹣起的鐵線及不平地面會容易導致絆倒。通知工地承判商立刻加裝木條遮蓋鐵線及，保持通道良好。

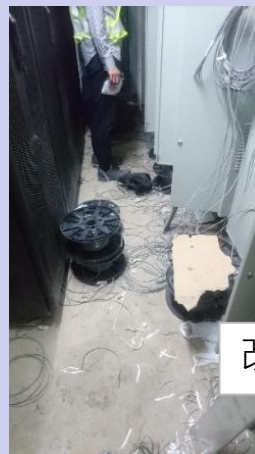
改善前

工人在伺服器房工作時發現工地的5S情況欠佳，從而出現絆倒危機。
