Environment, Health & Safety  
United Technologies Corporation

### 安全審核結果

#### 開利香港

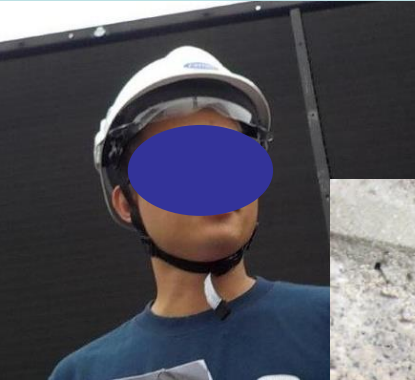
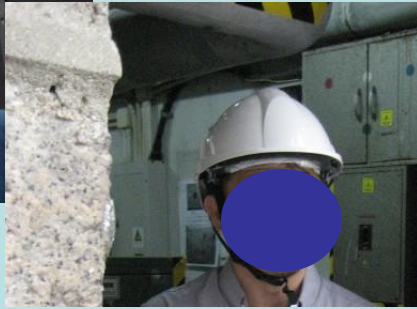
員工配戴新款安全帽時沒有將安全帽的護眼罩戴上

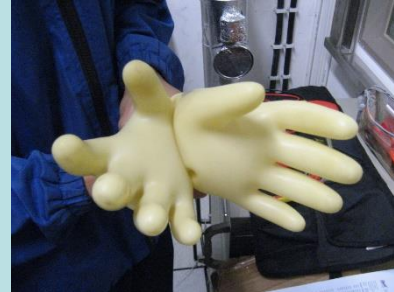
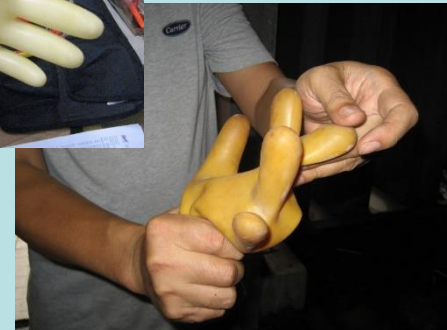
員工測試手套時，沒有將手套靠近耳邊或以頸下皮膚感受漏氣情況

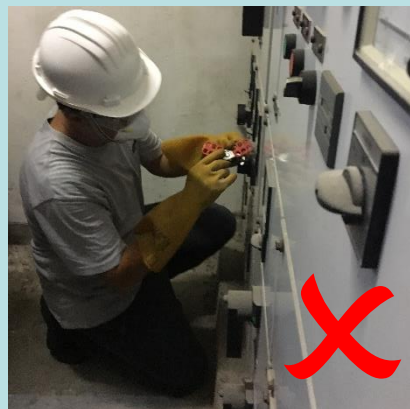
審核中發現員工進行開關大掣電源期間沒有將轉頭將面轉側，以減輕因產生電弧而對員工造成的傷害

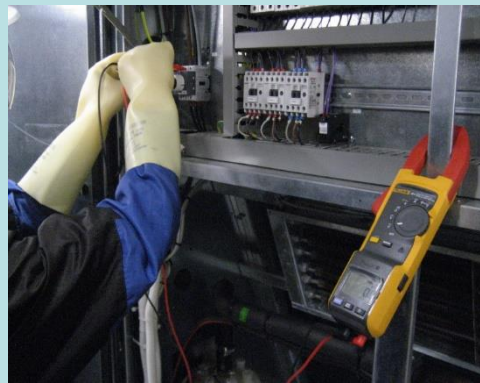
在安全審核中發現沒有於開始進行工作前，完成自我風險評估表才開始工作。

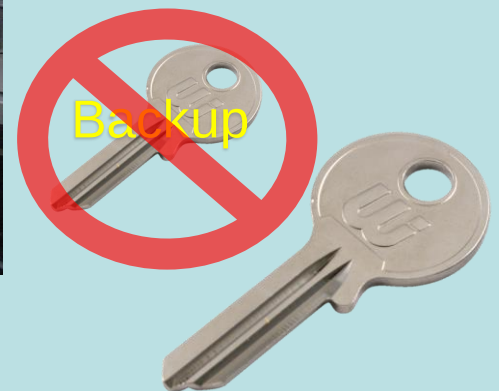
在安全審核中發現員工的鎖頭配備後備鎖匙，嚴重違反公司一鎖一匙的規定

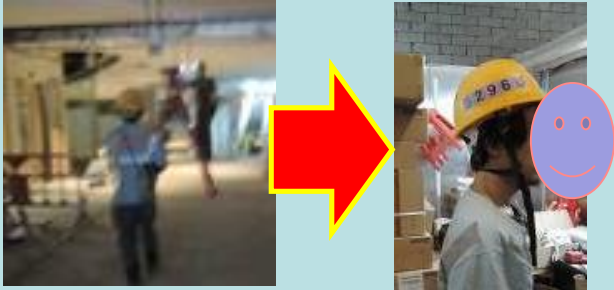
在安全巡查中發現有工友未有戴上安全帽帶，工友已即時戴回安全帽帶

手提電鑽未有貼上檢查標籤，已即時作出跟進檢查及貼上檢查標籤以作識別。

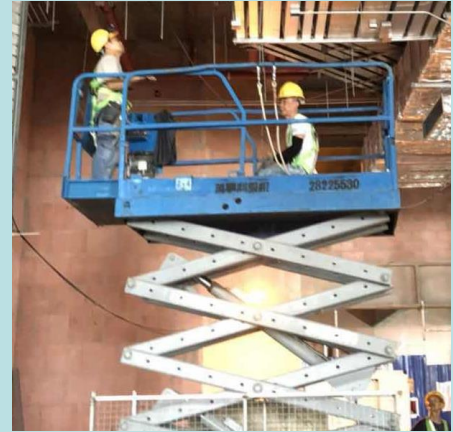
工人在使用升降機時把安全帶扣在不適當的位置 (指定的扣位)。

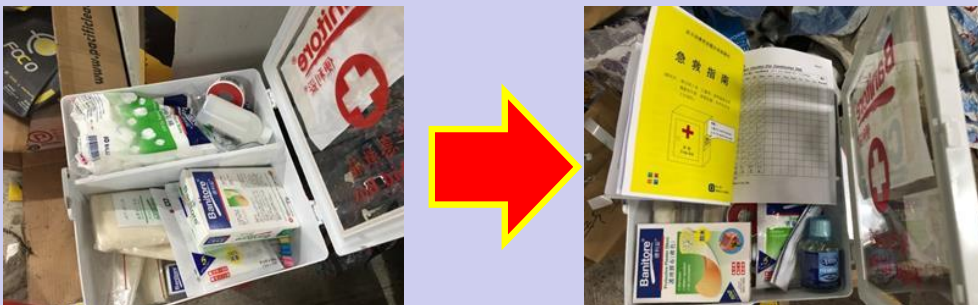
發現工地急救箱沒有提供“急救指南”。

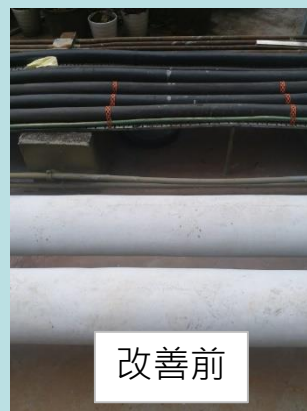
改善前

當員工進行保養工序時，前往機組之通道需要經過很多管道及電纜，容易對員工構成絆倒之危險。匯報上司得到主管與客戶溝通及建議後，於管道上加設穩固的行走平台，以提醒減少員工因絆腳而跌倒之意外。

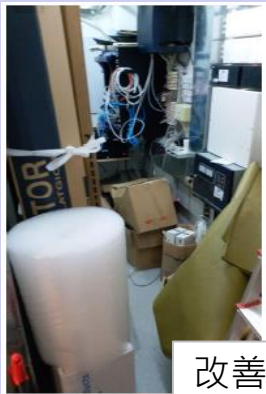
改善前

當員工進行工作時，員工發現工地存有大量雜物阻塞通道，有絆倒危機。即時通知相關主管跟進，其後已將雜物清理。

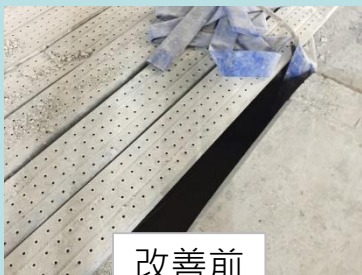
改善前

在工作地區附近發現有一個縫隙。工人自行用木條遮蓋縫隙，避免絆倒。

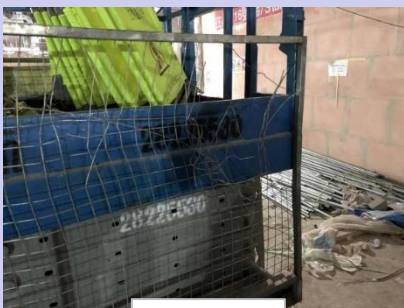
改善前

工人在使用升降機前發現圍欄被他人撞毀。幸好在使用前沒人在車上，沒有任何受傷。事後停止使用此升降機待維修。即時通知相關主管跟進，使用升降機時入須圍封及有一工人在下方指導。
