EH&S Bulletin News - May 2012

二零一二年五月份 環保、健康及安全通訊

香港集寶員工從高處墮下意外分享

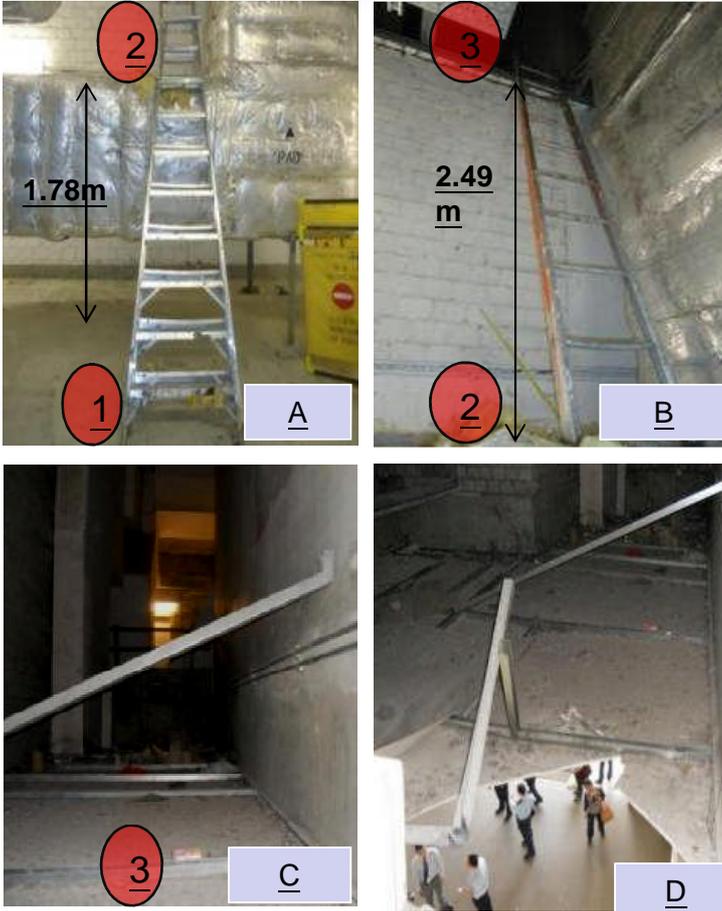
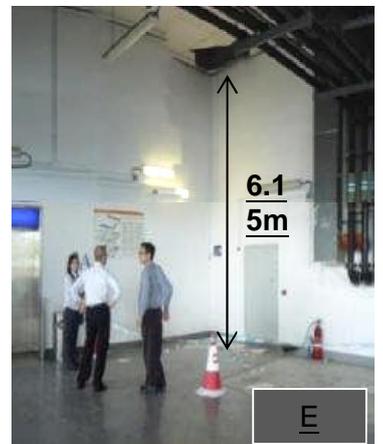
三名員工到達風櫃房進行工程前視察，其中一名工程師欲視察高位線管位置而現場因視角問題未能完全清楚觀察，他攀上梯子從圖片A的位置1攀到位置2，再由位置2攀到位置3(圖片B)並跨過磚牆作進一步視察，惟磚牆後的平台位置3是一幅石膏板假天花(圖片C)，假天花不勝負荷破裂(圖片D)，員工隨之從六米多高處墮下導致多處受傷。

- ✓ 依照公司既定指引使用梯具
- ✓ 進行工地視察前必須收集相關資料如圖則及向負責單位查詢等以便了解現場情況
- ✓ 現場視察時必須確保已提供足夠照明方可進入工地，如於需進入昏暗位置前，必須帶備足夠照明工具，以觀察清楚有關環境及地面平台情況
- ✓ 絕不可踏上假天花上工作，如不能確定有關平台是否合適橫過或使用時，員工則不可進入使用並向主管匯報作進一步處理
- ✓ 進行工地風險評估時，必需考慮施工程序會否涉及需要站立於假天花上工作的潛在危險
