意外回顧 – 非UTC事故

專題討論：止回閥

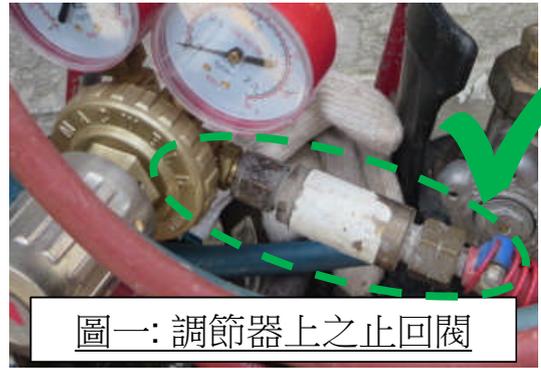
一套風煤設備上不限於在氣瓶的壓力調節器上有一對止回閥。(見圖一)

圖一：調節器上之止回閥

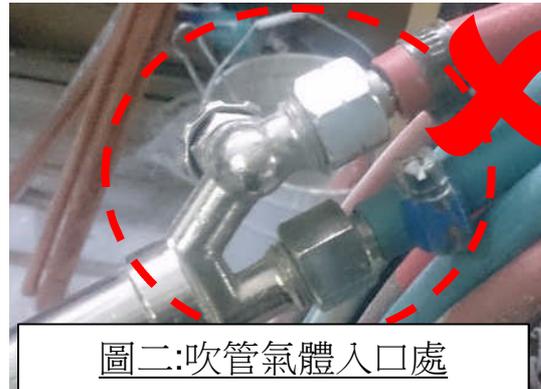
另外，在吹管氣體入口處亦必須設置另一對止回閥，這點是多人誤以為不是必須的。(見圖二)

圖二：吹管氣體入口處
沒有止回閥

總結：每套氣焊設備必須附設一對止回閥在吹管氣體入口處及

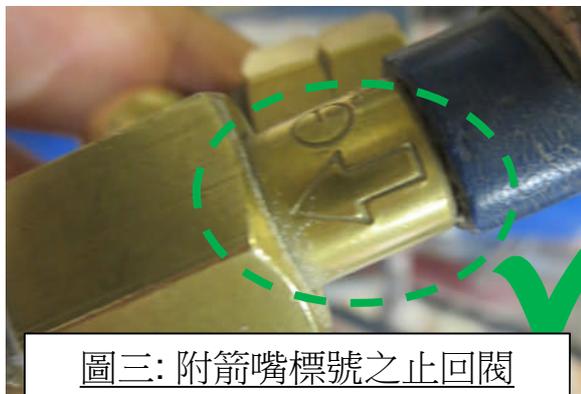
第一款止回閥像一般連接器的模樣，但其身上一箭嘴標號以作識別為附上止回閥功能。(見圖三)

圖三：附箭嘴標號之止回閥

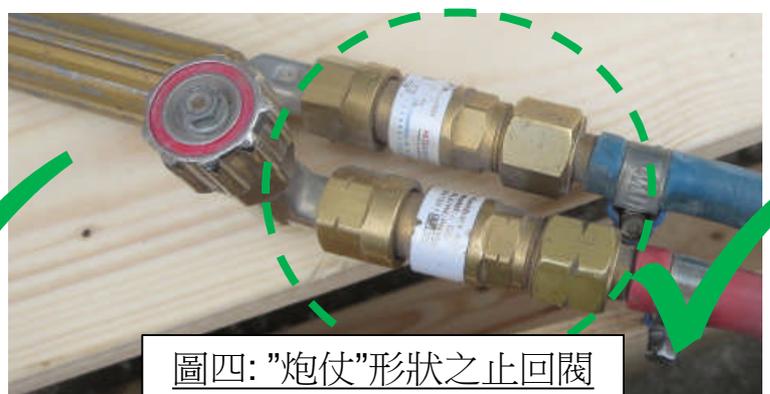
第二款止回閥像“炮仗”形狀，亦是常見之模樣。(見圖四)

圖四：“炮仗”形狀之止回閥
