安全審核結果

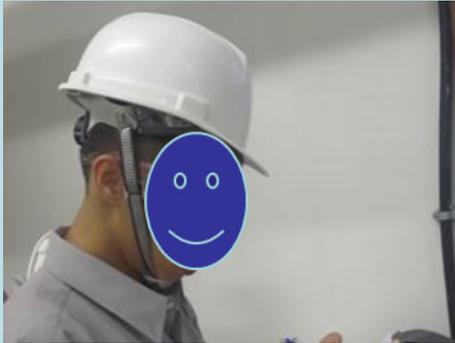
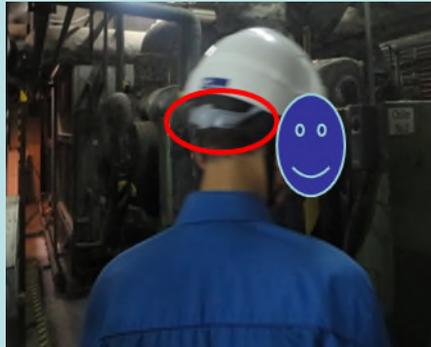
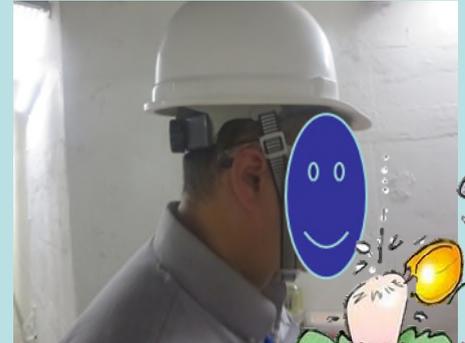
員工配戴安全帽時，安全帽的帽膽調較過鬆或過緊，會影響安全帽的保護成效。

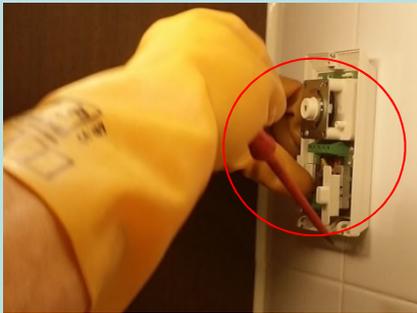
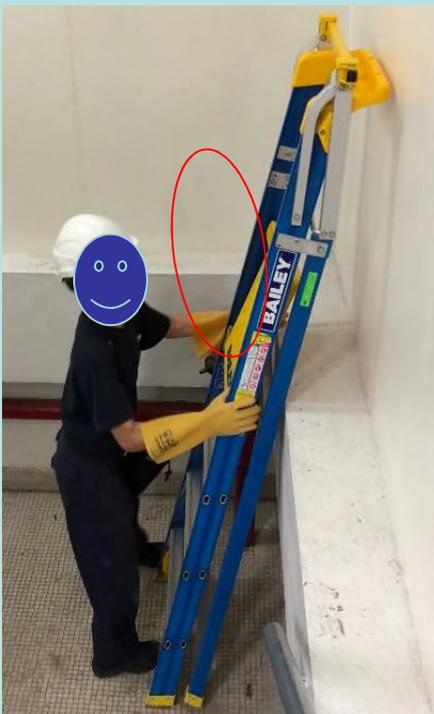
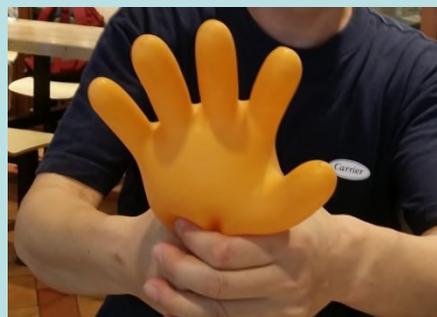
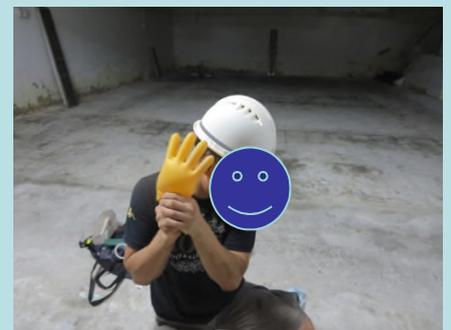
審核中發現員工完成上鎖掛牌隔離電源後進行維修工作時及員工搬運梯台時，**沒有除下絕緣防電手套**，此舉有機會對防電手套損壞，若員工未有及時發現，隨即進行帶電工作，便會對員工構成觸電的潛在危險。

因此，提醒員工在進行非電力工序時，需把防電手套除下才開始工作。

同時，亦提醒員工根據公司的最新指引表示，防電手套是需於**每次佩戴前進行測試**，測試時需將手套靠近耳邊或以頸下皮膚感受漏氣情況，以進一步確保手套沒有損壞。

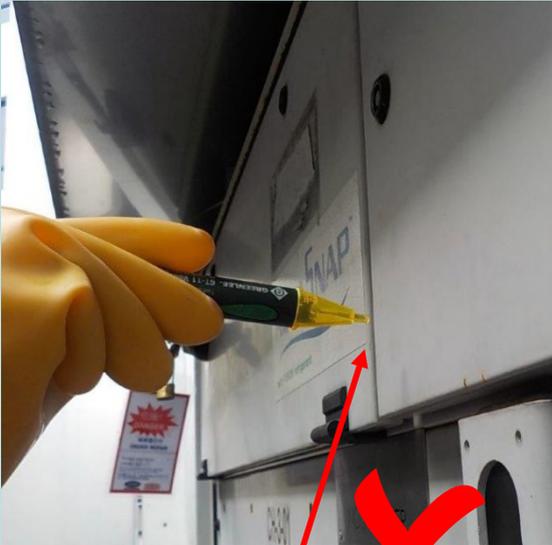
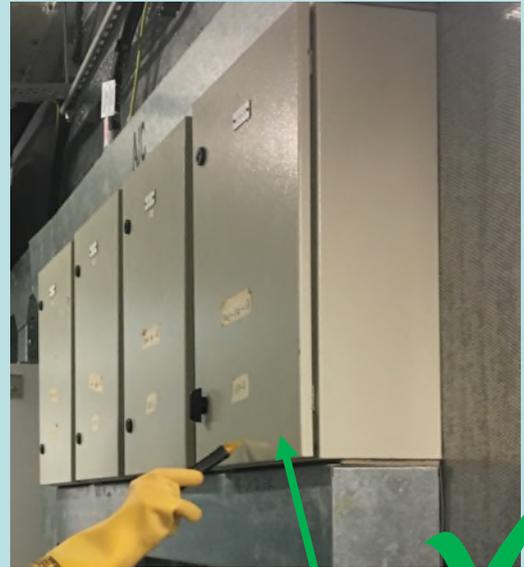
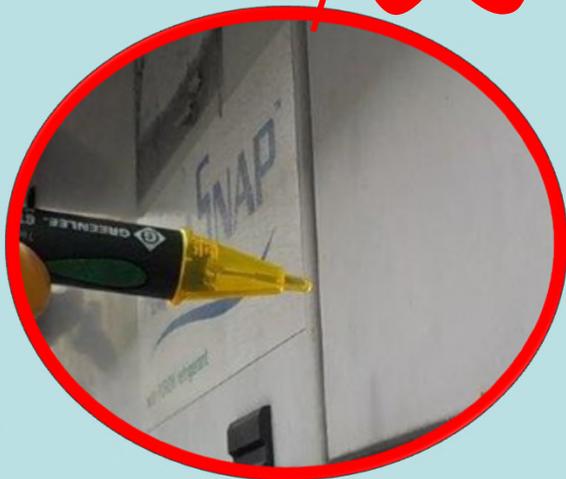
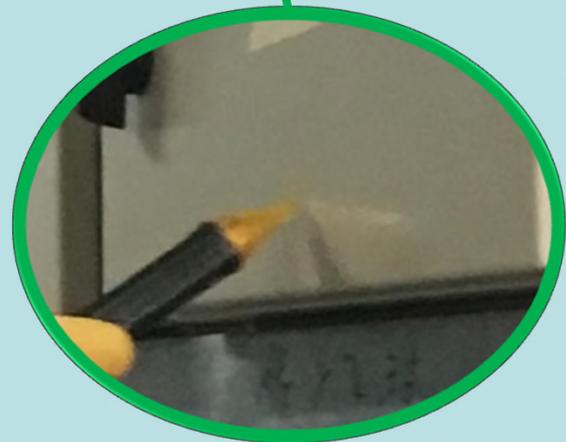
員工使用接地測試筆對設備外殼進行測試時，接地測試筆的筆尖與設備外殼沒有直接接觸，此舉會因測試筆與設備外殼之間的距離太遠，而導致存漏電的情況沒有顯示。有見及此，根據公司最新的指引表示，使用接地測試筆對設備外殼進行測試時，接地測試筆的筆尖必需與設備外殼直接接觸，以避免測試結果出現人為的誤差。

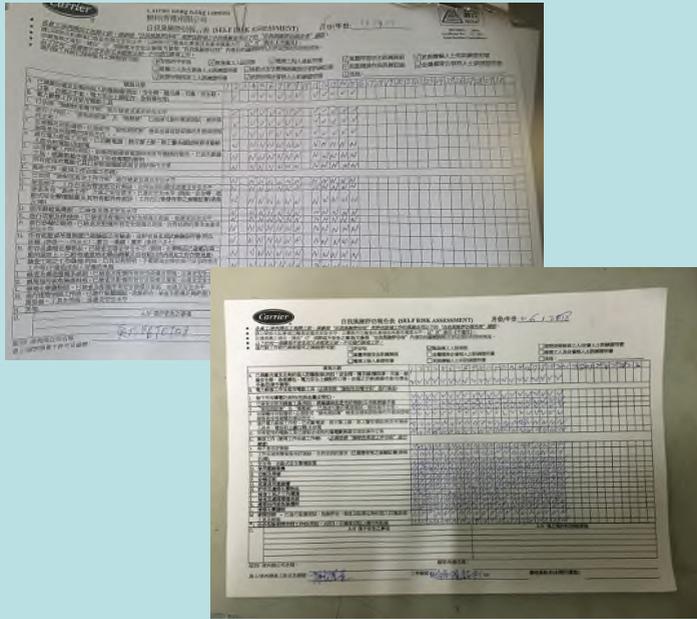
審核時發現員工使用舊版本的自我風險評估表。提醒員工為更有效確保各員工於開始工作前已檢查所有工作台的圍欄安全，安全部已於2017年11月份將原有之表格進行更新。

根據公司規定，自2018年5月1日起，所有員工均需使用現時最新版本自我風險評估表 (Rev 19, Nov 17)請各位留意。

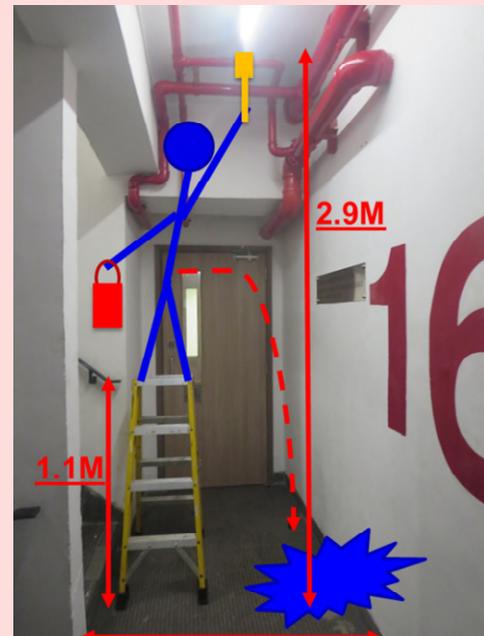
一名工人為後走道近天花位置的水管進行油漆工序時，從一把外借而來的A字梯梯頂墜下，引致小腿骨折。傷者在進行油漆工序時，一手握住油桶，另一手握著油掃來工作。此時，該工人一失平衡，便從梯頂墜下。

1. 沒有使用梯台工作，而使用把外借而來的A字梯來進行工作。
2. 沒有在施工前重溫高空工作守則卡及完成自我風險評估表
3. 沒有配戴安全帽

1. 使用我司之梯台來進行1.83米以下之高空工作，如在使用梯台時遇到困難，馬上向直屬上司/僱主聯絡
2. 不可使用別人的工具及設備來工作
3. 在施工前必須配戴足夠及合適的個人防護裝備，完成自我風險評估表及重溫工作守則卡

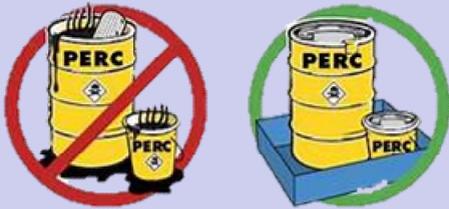
改善前

當員工進行保養工序時，發現客戶盛載化學物品的環保缸沒有以第二重容器盛載防止洩漏。員工聯絡客戶解釋相關之危害，並成功說服客戶添置防漏盤，保障在場人士的安全。
