### 安全審核結果

# 外地開利事故分享

## 香港開利環境、健康及安全通訊

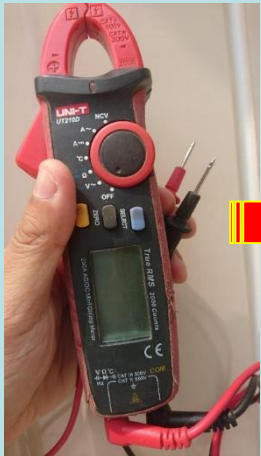
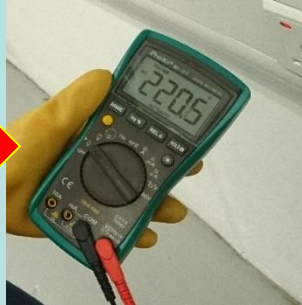
在安全審核中發現部份技工仍然使用舊有不合規定的電壓測試儀錶。現提醒所有員工，在進行電力工序時，必需使用符合公司最新規定標準之電壓錶方為合格。

根據UTC 的最新要求，員工使用的電壓測試儀錶，需乎合以下要求：600V- CAT4 或1000V- CAT 3，電壓錶的針亦需乎合以下要求600V- CAT4 或1000V- CAT 及針頭不長於2毫米

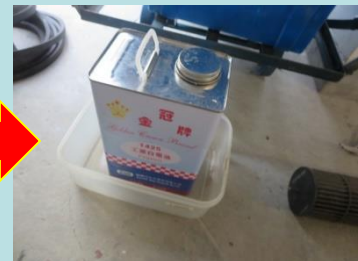
在安全審核中發現工地存放的化學物品沒有以第二重容器盛載。此舉不但違規，當化學品洩氣時更會發生危險。

現提醒所有員工工地存放之所有化學物質均必需以第二重容器盛載，以確保安全。

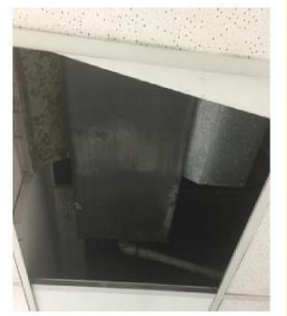
- 一名員工在A字梯上處理風機盤管漏水期間，在A字梯上跌了下來(約離地0.9米) (圖一及圖二)。在他跌下來前，因手持水管，而未能在A字梯上保持三點接觸(圖三)。手部被天花旁的一顆凸出的螺絲割傷(圖四)。
- 他立即被送往醫院接受治療，手部亦因此而縫了14針。

1. 使用梯子時，因手持工具，而沒有遵守三點接觸規則。
2. 沒有使用合適的梯台來進行離地工作。
3. 員工未能察覺天花旁的一顆凸出的螺絲，有機會引致割傷的危害。
4. 工作時沒有配戴防割手套。

圖一及圖二:員工在A字梯上處理風機盤管漏水問題

圖三:員工手持水管, 而未能在A字梯上保持三點接觸

圖四: 天花旁的一顆凸出的螺絲

1. 嚴禁使用A字梯，即使進行簡易工序，都必須使用合適梯台來進行離地工作。
2. 在梯台上落時，必須時刻面向梯台及保持三點接觸。
3. 如進行有潜在手部割傷危害的工作時(如假天花位置)，須配戴防割手套。
