## 香港開利環境、健康及安全通訊

## 安全審核結果

事件描述外地意外事故檢討

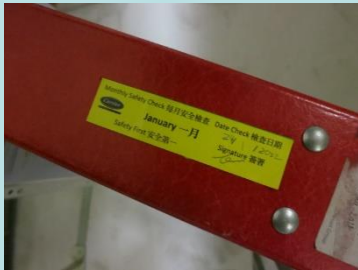
在安全審核中發現工地的梯台沒有更新每月檢查標纖，提醒各位員工，所有工地內使用之工具設備均需要每月進行檢查，並於確保安全可用後貼上既定的檢查標纖，以作記錄。

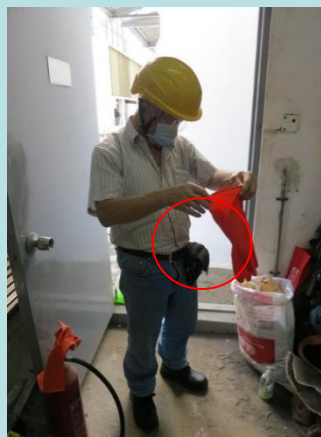
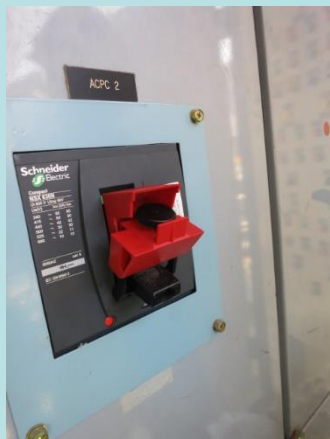
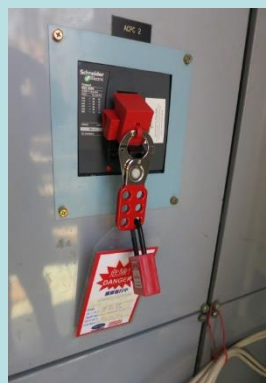
在安全審核中發現員工進行電力工作時沒有除下身上配備的金屬物件，此舉因身上的金屬物件接觸到設備的外殼而引致員工觸電。

在安全審核中發現員工進行上鎖掛牌時，員工以錯誤的方法以鎖扣對電制進行上鎖，此舉會導致員工因未能妥善將大掣鎖上而對進行電力工作的員工構成觸電的危險。

現提醒所有員工進行電力工作前，必需除下身上配備的金屬物件，以免員工觸電。

現提醒所有員工進行電力工作時，必需以正確的方法以鎖扣對電制進行上鎖，以確保安全。

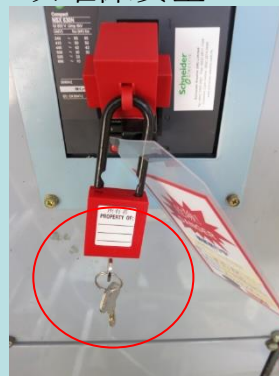
在安全審核中發現技工用作進行電力上鎖掛牌的鎖頭備有2條鎖匙，嚴重違反公司既定的電力安全守則。現提醒所有員工，在進行電力工序時，所有鎖頭均只能配備一條鎖匙，以保障員工的安全

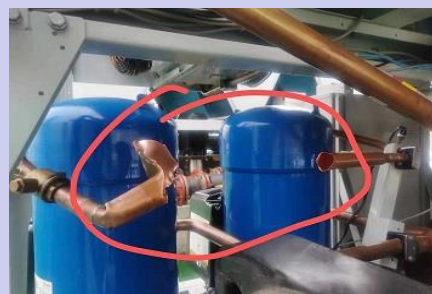
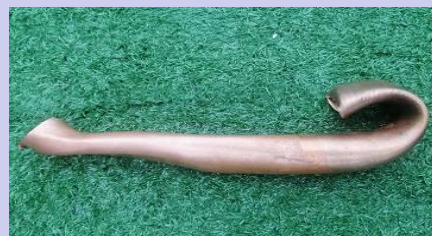
- 技術員到客戶工地為30RQ 冷水機進行首次開機及調試
- 在開啟冷水機約10秒後，壓縮機與排氣閥(ball valve)間的一段銅喉爆裂
- 雖然銅喉沒有直接擊中技術員，但當時技術員非常接近爆裂位置
- 他被爆裂所釋放出來的高壓擊傷，引致左側肋骨骨折

1. 事故時，排氣閥處於關閉狀態
2. 壓力快速上升，引致銅喉爆裂

1. 向所有相關技術員/工程人員提供培訓，以確保在 30RB/RQ 裝置調試前，排氣閥和吸入閥(Discharge & Suction Valve)處於開啟狀態。
2. 實施雙重確認流程 - 技術員打開所有閥門後，必須拍下並發送照片以向主管申請及獲准繼續進行開機/調試程序。

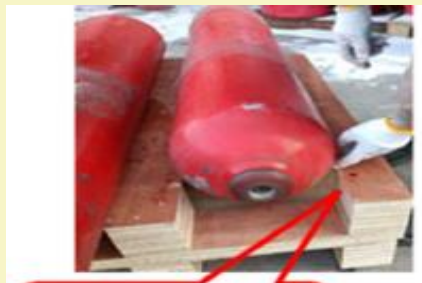
- 一名質量控制部員正在移動空置的壓縮氣樽以作檢查工作
- 在搬運過程中，他沒有跟從標準工作程序，他嘗試把氣樽橫放在托盤上
- 此時，他的右手中指夾在氣樽與托盤之間，引致手指骨折及需留院以接受手術

右手中指被夾在氣樽與托盤之間

- 公司已制定搬運壓縮氣樽的標準工作程序，及已把該標準工作程序授予需要操作或使用壓縮氣樽的員工，但質量控制部及其他作後勤支援的員工並不包括在內。
- 搬運壓縮氣樽的標準工作程序已訂明在搬運壓縮氣樽時，必須配戴特定的個人防護裝備(PPE) 和搬運設備，如用作搬運物料的防護手套和能確保氣樽在運輸過程中保持直立的手推車。
- 傷者在事故發生時，只戴上低防護性能或不合乎安全要求的手套(如棉紗手套)，並試圖將氣樽橫放在托盤上，而不是使用指定的氣樽手推車。

- 把搬運壓縮氣樽的標準工作程序及風險評估授予所有相關的員工，包括質量控制部及其他作後勤支援的員工。
- 在搬運壓縮氣樽的標準工作程序及風險評估報告內，訂立個人防護裝備(PPE)和搬運設備之要求，如安全鞋和用作搬運物料的防護手套(皮革手套)及使用可確保氣樽在運輸過程中保持直立的手推車等。
