UTC其他部門員工從高處墮下意外分享

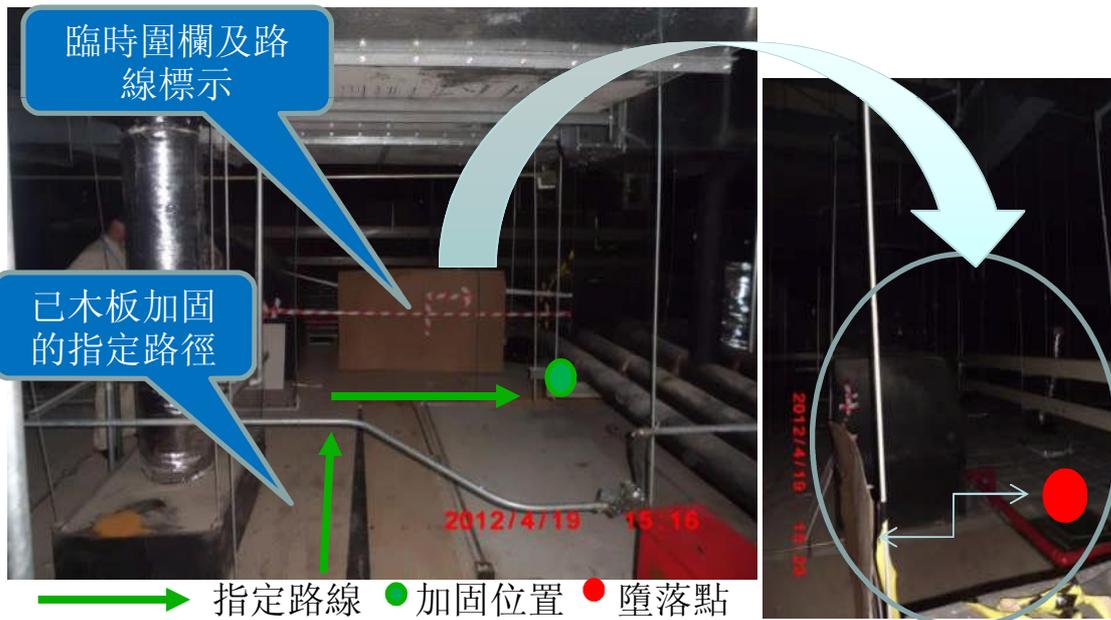
意外個案 1：

一名員工於攀上假天花頂工作，他沿著以木板加固的路線前往所需之工作位置，疑因當時工地照明不足，員工不慎錯誤踏在沒有以木板加固之假天花石膏板上，假天花石膏板不勝負荷，該名員工隨即從三米多高處墮下，身體多處受傷。

- ✓ 依照公司既定指引使用梯具
- ✓ 進行工地視察前必須收集相關資料如圖則及向負責單位查詢等以便了解現場情況
- ✓ 現場視察時必須確保已提供足夠照明方可進入工地，如於需進入昏暗位置前，必須帶備足夠照明工具，以觀察清楚有關環境及地面平台情況
- ✓ 絕不可踏上假天花上工作，如不能確定有關平台是否合適橫過或使用時，員工則不可進入使用並向主管匯報作進一步處理
- ✓ 進行工地風險評估時，必需考慮施工程序會否涉及需要站立於假天花上工作的潛在危險

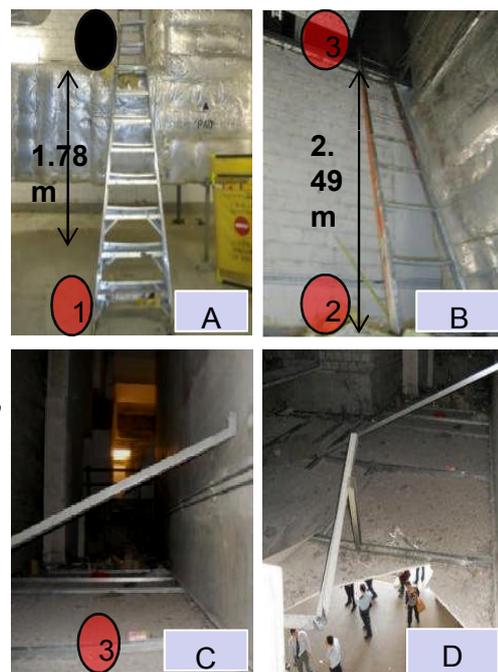
意外個案 2：

三名員工到達風櫃房進行工程前視察，其中一名工程師欲視察高位線管位置而現場因視角問題未能完全清楚觀察，他攀上梯子從圖片A的位置1攀到位置2，再由位置2攀到位置3(圖片B)並跨過磚牆作進一步視察，惟磚牆後的平台位置3是一幅石膏板假天花(圖片C)，假天花不勝負荷破裂(圖片D)，員工隨之從六米多高處墮下導致多處受傷。
