To: 各承判商
Company: 各承判商
Fax no: 各承判商
Tel no: 各承判商
Copy to: 各承判商
Date: 20 - Aug - 2014
Subject: 1) 防火安全 ; 2) 焊接及切割工作安全須知 ; 3) 意外回顧

工具箱訓練

主題: 嚴重受傷事故 – 人體從梯具下墮

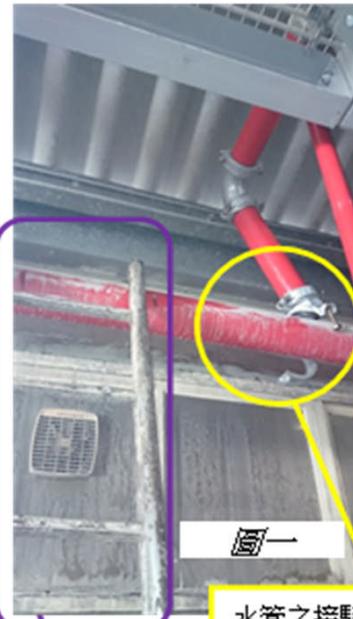
一名機械工程師在客戶工地進行自動灑水系統的水管接駁工序時，發生了人體從梯具下墮之意外。意外發生在施工的第三天，該名工程師從客戶借用了一條梯具，及把該梯具倚靠在一條水管上(圖二)以進行自動灑水系統的水管接駁工序(圖一)。在進行工序時，梯具向後滑動，他從5米高跌下，頭部首先著地。他即場昏迷了約三至四分鐘，頭部創傷及頸椎骨折。

水管之接駁點

- 客戶在工序進行前，已聲明可向該工程師提供流動升降台，但沒有被該工程師接納。
- 肇事梯具的梯腳沒有安裝防滑膠墊。

1. 使用棚架予以完成餘下工作。
2. 提供高空工作及意外回顧之安全訓練予所有工程師。

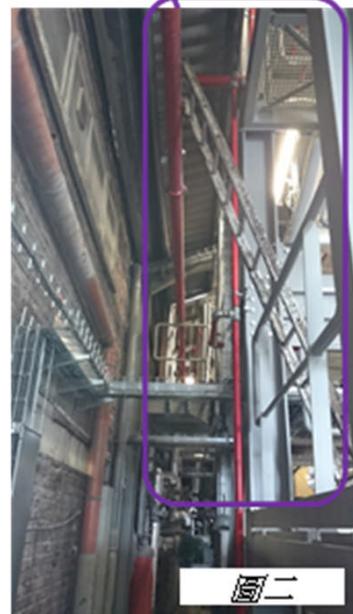
圖二

從客戶借用得來的梯具
