安全審核結果

CARRIER HONG KONG EH&S BULLETIN NEWS

香港開利環境、健康及安全通訊

2018
十一月

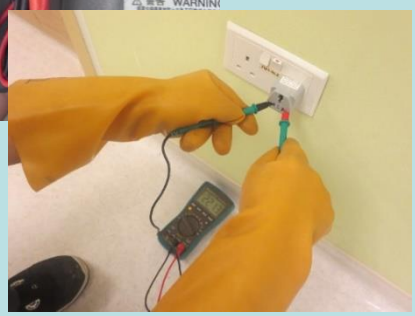
在安全審核中發現部份技工仍然使用舊有不符合規定的電壓測試儀錶。現提醒所有員工，在進行電力工序時，必需使用符合公司最新規定標準之電壓錶方為合格。

根據UTC 的最新要求，員工使用的電壓測試儀錶，需乎合以下要求：600V- CAT4 或1000V- CAT 3，電壓錶的針亦需乎合以下要求600V- CAT4 或1000V- CAT 及針頭不長於2毫米
