## EH&S Bulletin News - Nov 2013

### 二零一三年十一月份 環保、健康及安全通訊

環保、健康及安全通告

**主題：潛在的嚴重傷害 - 腰椎骨折**

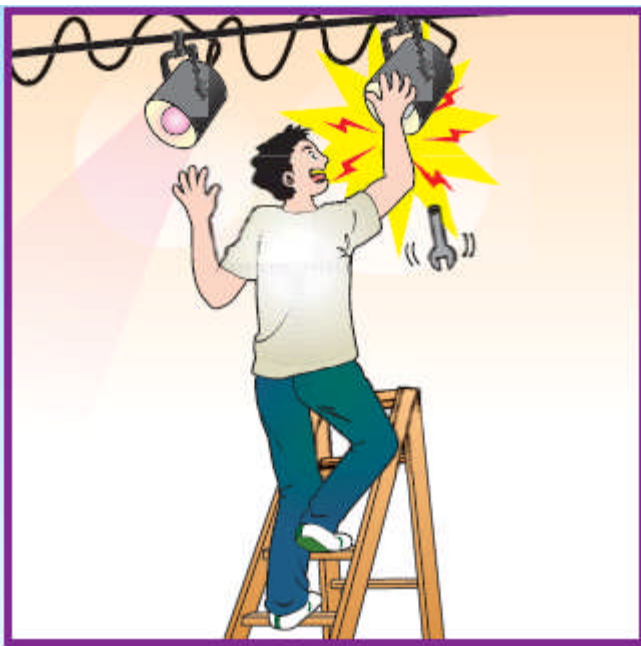
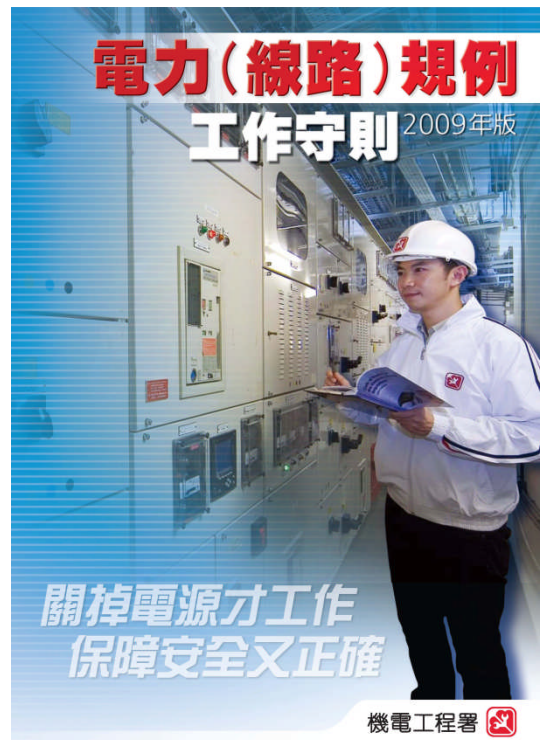
早前發生在一個建築地盤的電力意外卻為我們響起了警號。該意外中，一名註冊電業工程人員懷疑在工作時觸電，從木梯跌下受傷。因此，我們再次呼籲各位電業界的朋友要緊遵《電力 (線路) 規例工作守則》及根據我司上鎖、掛牌及測試程序的指引及相關安全守則。

## 上鎖、掛牌及測試後 才進行電力工作
