To: 各承判商
Company:
Fax no:
Tel no:
Copy to:
Date: 6 Jul 2010
Subject: 工具箱訓練 - 外地開利雪種凍傷個案

主題: 損失工作工個案 ---雪種燒傷(凍傷)
地點: 墨西哥阿布比達

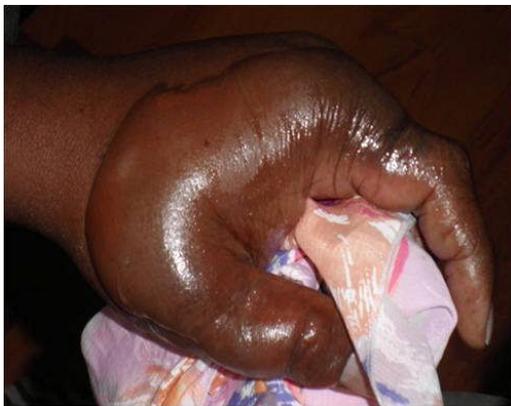
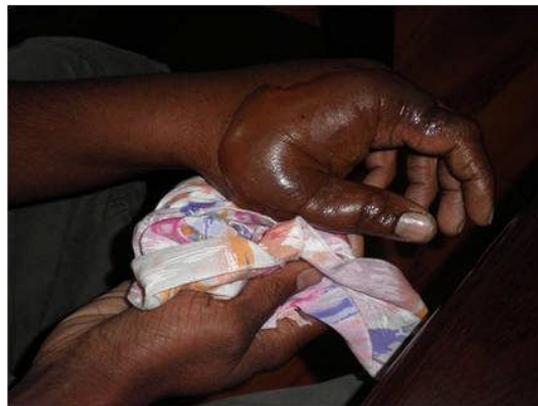
7月13日，一名維修員收到緊急投訴，須到客戶工地內維修一部chiller機內的電磁掣(solenoid valve)的洩漏。他使用維修閥(service valve)去關閉流去閥門的雪種，閥門有一用來連接壓力錶監測其雪種壓力，但他錯誤地連接壓縮機內低壓閥的壓力計，而不是與維修閥的液體管路(liquid line)連接。當他pump down壓力錶顯示為3磅，因為壓力錶仍然未達0磅，所以他假設有一些雪種在乾燥機(driver shell)。液體製冷劑被困在液體管路維修閥與液體管電磁閥之間。他在有損壞的電磁閥上鬆開螺絲帽，此時，困在機內的雪種隨即噴在他左手，當時他手戴著棉手套令他接觸到R22的雪種導致燒傷/凍傷，他左手手指、手腕被凍傷致腫脹。

- 確保沒有雪種留在道管內，才可開啓
- 如果在有可能接觸雪種的環境下工作，必須佩帶防凍手套
- 如困接觸到雪種，立即把你的手套脫下或將沾有雪種的衣服浸在溫水內
- 不要嘗試制止已洩漏的雪種或嘗試更換、維修螺絲。尋求最近的閥門把電路關閉
