意外回顧

事故主題：手指被利邊割傷

事故地點：新元朗中心

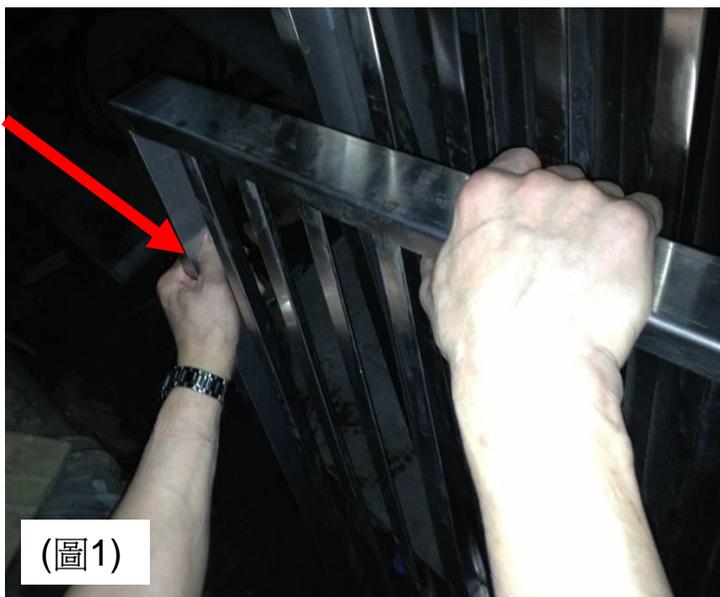
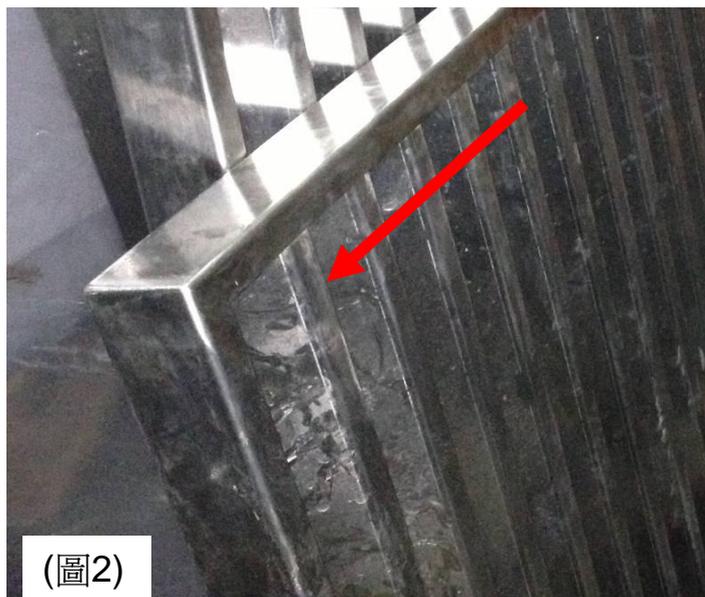
一名工程師在工地進行巡視時，發現在走廊放置了一個百葉(louver) 阻塞通道，他便聯同其他工友搬走該百葉，在搬運時他的右手手指及左手母指被百葉的鋒利邊位割傷。

圖1及2: 箭咀顯示他的手指觸到百葉的鋒利邊位而被割傷。

- 工程師在搬運前沒有做好風險評估
- 工程師不認為百葉的邊位是鋒利
- 工程師在搬運時沒有佩戴任何防護手套

- 各員工(包括工程師)在搬運前須根據”S.A.F.E.” 的指示做好風險評估
- 工程師在搬運時必須佩戴防護手套，以防割傷。
