### 2014年度UTC安全管理審核結果

UTC安全管  
理審核結果  
87分

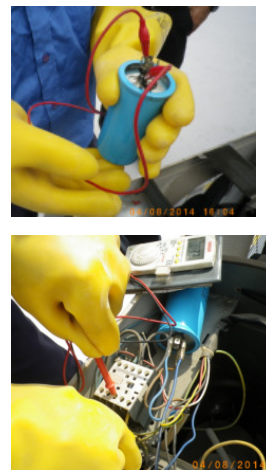
- 員工不了解處理電容放電及檢驗電源之正確程序。
- 在處理電容放電時，員工使用雙頭均為鱷魚夾的導線兩端分別鉗在電容之不同電極上便可。
- 當使用電壓錶驗證設備之電源是否已被隔離時，員工須量度相線與相線間之電壓外，還須量度相線與接地線間之電壓。

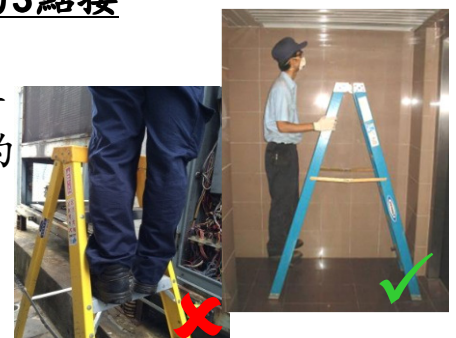
(圖一)

- 員工在工作時，使用纖維梯時並沒有根據公司規定的3點接觸原則
- 現再重申，在工作時在上梯或落梯時應最少有一隻手及兩隻腳經常在梯子上，使用梯子應保持三點接觸的姿勢。
