開利安全審核事項分享 - 氣體焊接

在安全審核時，我們發現一些有關氣體焊接之安全事項。現希望藉這次的分享，再一次提醒各員工必須導守氣體焊接之工作守則及不要再犯同類的錯誤。

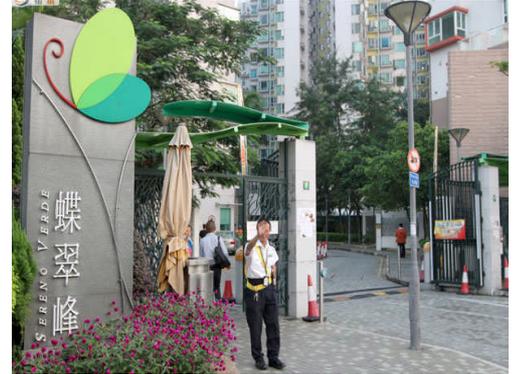
拆棚架失足 好爸爸墮斃

大棠路蝶翠峰十八座，昨午四時許，王在中層外牆進行棚架拆卸工程，據了解，王在離地約五十米高的棚架上開工期間，疑意外掉下工具，擬伸手執拾時失足，而安全帶卻疑鬆脫，他當場飛墮落樓，直墮停車場，姓鄧工友（二十二歲）見狀立即報警。救護員趕至，將王送院搶救，惟告不治。

意外教訓及預防措施：

- **手工具及電動手工具須採取措施(如尾繩)以防止物件下墮**
- **正確配戴安全帶，以防止安全帶鬆脫**
- **救生繩須處於安全可用狀態及每六個月由註冊專業工程師進行檢查**

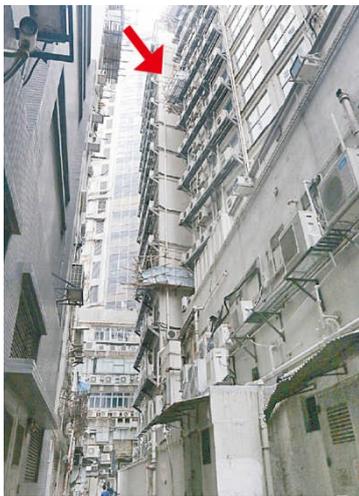
踏折竹枝 斷救生繩 棚工12樓墮斃

救生繩罕見斷裂，搭棚工人墮樓慘死！一名搭棚公司東主，昨親力親為在銅鑼灣一間酒店外牆的「飛棚」工作時，疑踏斷竹枝失重心墮下，身上繫着安全帶的救生繩卻扯斷，他飛墮十二層樓，當場死亡，今次是四日來第二宗「飛棚」奪命意外。業內人士估計，救生繩可能於事主墮下時，勾到尖刺物斷開，亦可能因耗損引致

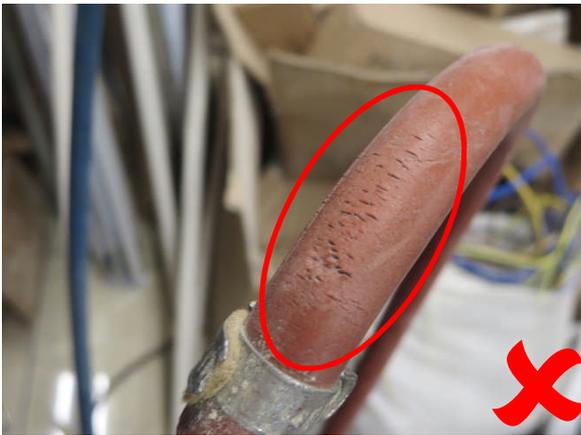
違規事項

- 風煤喉管出現裂紋

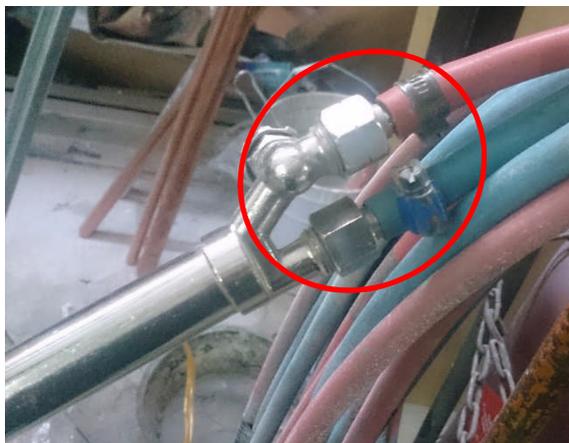
- 風煤吹管欠缺止回閥
