安全審核結果

海外近乎命中事故回顧

危害工地的改善情況

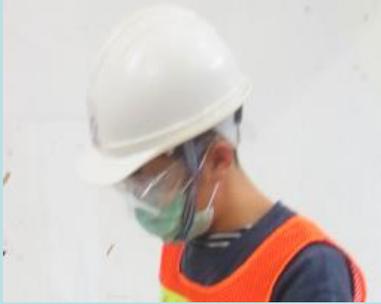
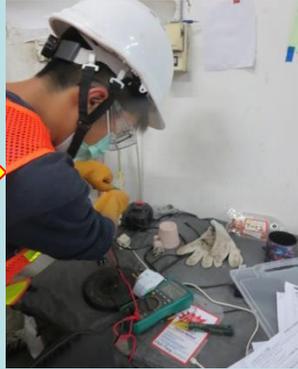
在安全審核中發現員工佩帶的安全帽帽繩佩戴未能符合法例規定之最新要求，此舉會引致違規。

現提醒所有員工佩戴新款的安全帽時，必需配置符合法例要求的安全帽繩 (標準EN397)

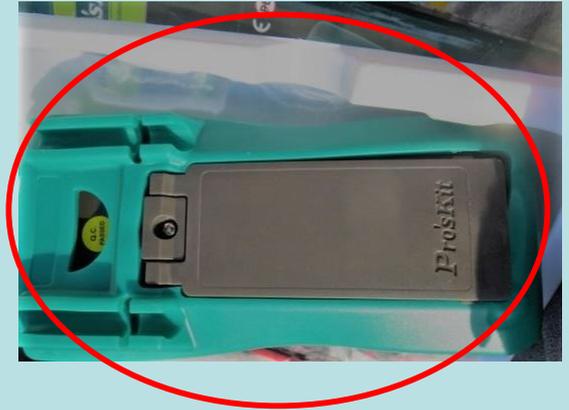
在安全審核中發現分判員工的電壓測試儀錶未有通過公司既定的每兩年一次的調試。現提醒所有員工，在進行電力工序時，使用的電壓測試儀錶必需通過公司既定的每兩年一次的調試，並貼上調試標籤方為合格。

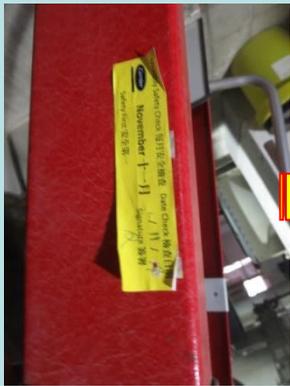
在安全審核中發現工地的梯台沒有更新每月檢查標纖，提醒各位員工，所有工地內使用之工具設備均需要每月進行檢查，並於確保安全可用後貼上既定的檢查標纖，以作記錄。

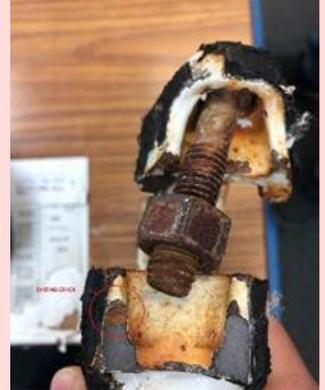
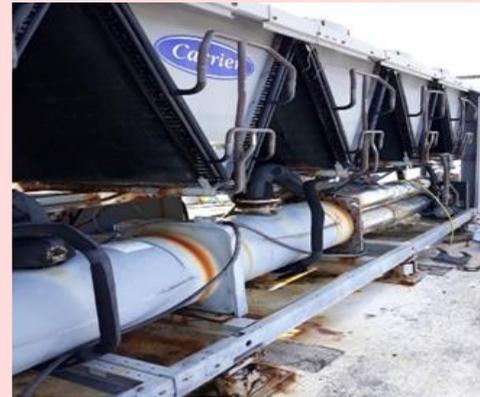
主題: 壓力洩漏測試事故

- 員工正在進行的壓力洩漏測試其間，在吸水管的冷卻器喉碼處發現洩漏。
- 員工向主管報告了夾具上出現的裂紋，相信正是洩漏的原因。
- 主管指示該名技術人員在更換夾具之前先釋放氮氣壓力。
- 員工開始進行壓力釋放，在此過程中，他站立並面對著壓力表附近的設備時，製冷喉管之夾具突然破裂。
- 一些碎片撞到了他的安全帽。幸好該員工戴著安全帽和護目鏡，因此沒有受傷。

製冷喉管之夾具出現鏽跡及裂紋，削弱了其抗拉強度。

1. 與所有員工進行事故回顧，以了解相關工作之風險。
2. 在進行類似的工作前檢查所有喉管，如發現喉管之夾具有破裂或損壞時，請立即停止工作，待夾具修復後才可繼續進行有關之工序
3. 提醒配戴個人防護裝備的重要性。

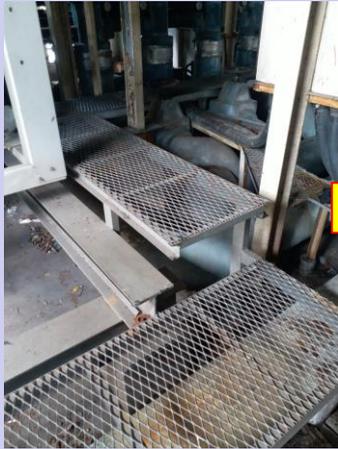
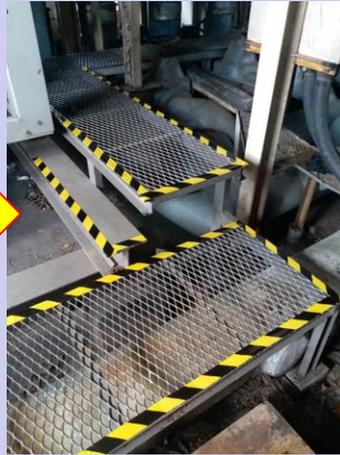
當員工進行保養工序時，發現天台持前往CHILLER設備的通道平台高低水平不一，容易對員工構成絆倒扭傷或跌倒之危險。向客戶匯報有關危險情況後，客戶同意讓我們於平台邊緣位置貼上警告標示，以提醒在場人仕對平台之高低，減少在場人仕因絆腳構成受傷的危險。
