安全審核結果

香港開利環境、健康及安全通訊

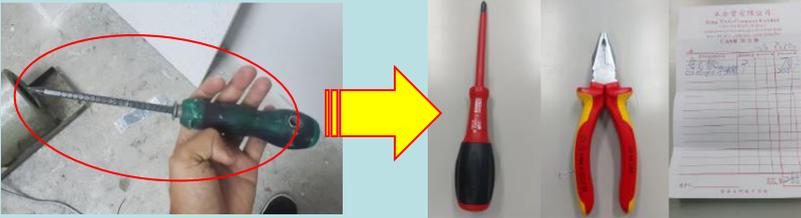
在安全審核中發現員工只配備金屬工具進行電力設備維修，此舉會引致觸電等危險。

現提醒所有員工進行電力設備工作時必需配備絕緣工具作維修電力設備之用，以免意外發生。

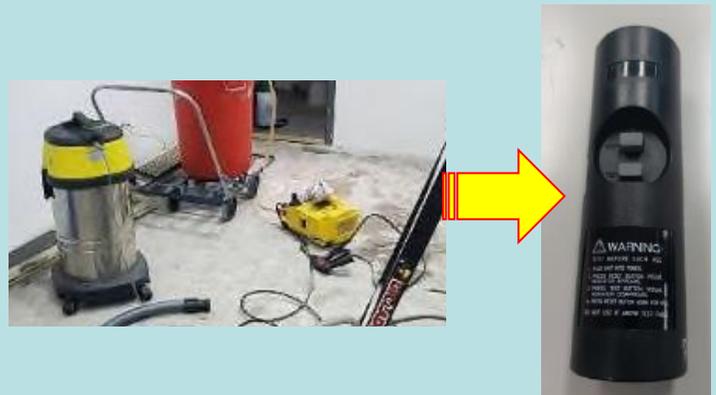
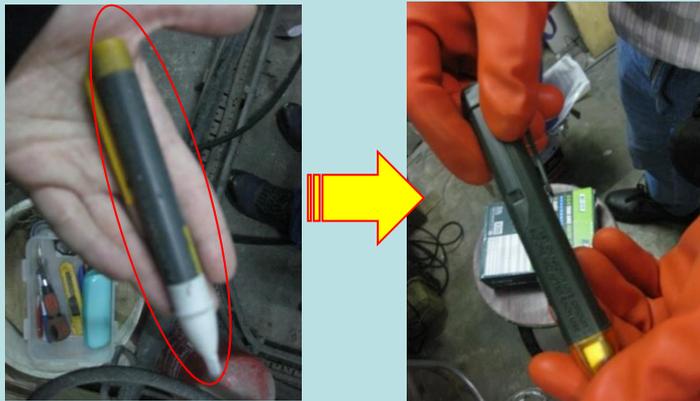
在安全審核中發現員工使用的電動設備沒有連接公司指定要求的漏電斷路器 (G.F.C.I.)，此舉不但容易因設備漏電而令員工觸電引致嚴重意外，而且嚴重違反公司既定的「開利重要安全規則」。

現提醒所有員工於工地使用的所有電動設備工具，均必需連接公司指明的漏電斷路器，以策安全。

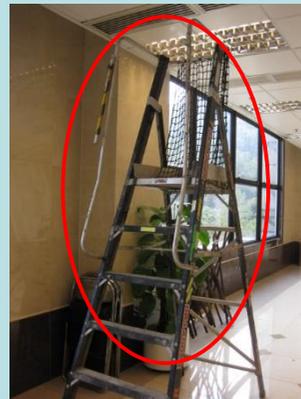
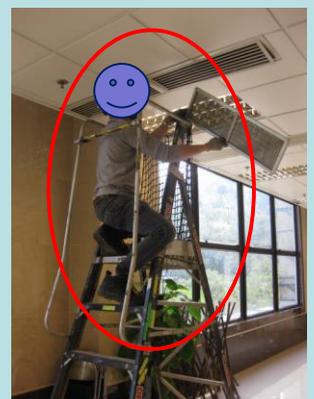
在安全審核中發現員工使用的梯台高度過高，員工未能安全地使用該梯台進行高空工作，這會對在場員工構成危險及違反公司要求。

現提醒所有員工於任何工地如需進行離地工作時，均需配備合適高度的工作梯台予員工使用，以防止員工因使用過高或過低的工作梯台而導致意外發生。

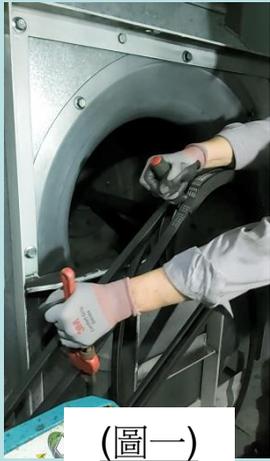
(圖一)

- 在安全審核中發現分判員工使用防電手套去更換坑帶轆
- 更換皮帶時，工人並沒有將摩打鬆開，使用鉗及螺絲批強行將皮帶移除及裝上(見圖一)。其間，手部還握着整個皮帶轆內坑，很容易造成手部折斷的嚴重意外風險(見圖二)

- 正確的程序是把摩打腳螺絲旋鬆，並拉近輪軸距離，然後將坑帶取出。
- 檢查妥當後將新坑帶裝回
- 調校摩打與風扇坑帶轆直線性及坑帶的鬆緊度，使用坑帶鬆緊度量度計
- 詳情可參閱SWI6.0之『[機動轉軸坑帶的更換工作程序](#)』

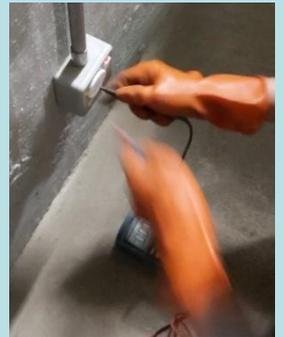
(圖三)

在安全審核中發現分判員工的萬用錶不是屬於他，在測試萬用錶的過程中也將探針的接頭接上不當的檔位(見圖三)，引至在測試過程中產生了電火花。

現提醒所有員工，不可外借自己的工具或儀錶給他人。

如遇上不懂操作的工具，請勿強行使用，應詢問上司後才可安全使用

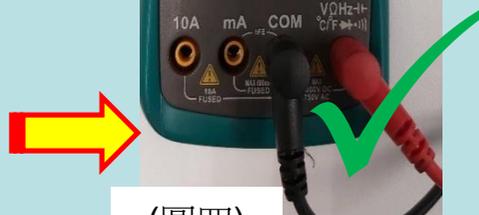
(圖四)

必須正確使用萬用錶(見圖四)

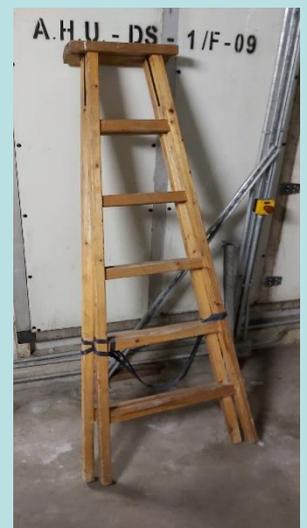
在工地中發現A字木梯(客人擁有的)，不過在交談中發現分判員工認為纖維梯是可以使用，安全意識不足

提醒所有員工，根據香港法例及公司規定，A字梯只能用作上落通道用途，員工如有需要以梯具輔助進行高空工作，必需使用梯台，以確保員工的安全及符合法例法規。

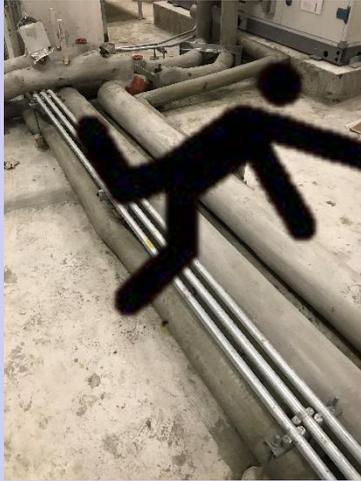
(圖一)

- 一名員工於工地進行工作期間，被前往機組設備必需經過的地面水管絆腳，幸好員工能保持平衡沒有跌倒。
- 向客戶匯報有關危險情況後，客戶願意於水管的過路位置增設踏台覆蓋水管，減少在場人仕因絆倒而受傷的危險。
