# 呈報停止工作事件

## 香港開利環境、健康及安全通訊

## 安全審核結果

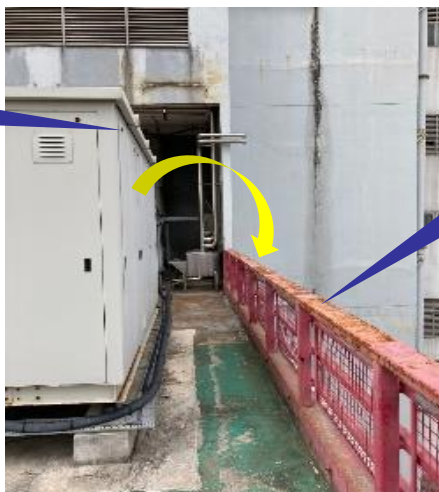
銷售部在與客戶簽定保養合約前，委派維修部主管在該新工地進行視察。其間，主管發現其中一部機組有潛在危險 - 墜落到建築物外，該機組非常靠近建築物的圍欄邊緣。

因為更換過程中，有需要使用一至兩級的梯台才能觸及到機組頂部，將其控制箱的門打開，以進行維修或保養工作。但現有護欄的高度並能在這情況下提供足夠的保護，以免員工墜落到建築物外的風險。

潛在危險：墜落  
到建築物外

主管立即向部門經理報告，通知客戶並向他們解釋其危害。其部門及銷售部經理更在其報價單上向客戶訂明，這個位置在未改善並提供足夠保護之前，我司不會與客戶簽訂保養合約及在該地點進行任何工作。

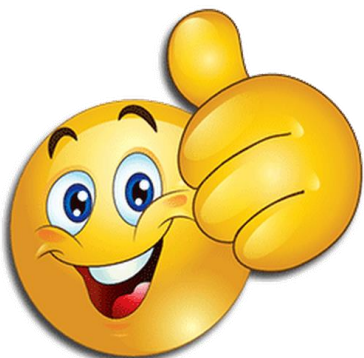
護欄（高約1m）
