| Subject: | 工具箱訓練 - 外地開利意外個案---壓縮機配件掉下 | | |

**主旨:嚴重險失事故 - 壓縮機配件掉下**

**地點: 開利商業服務—鹽湖城**

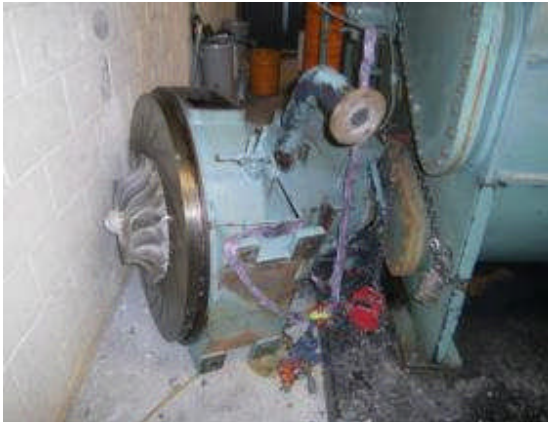
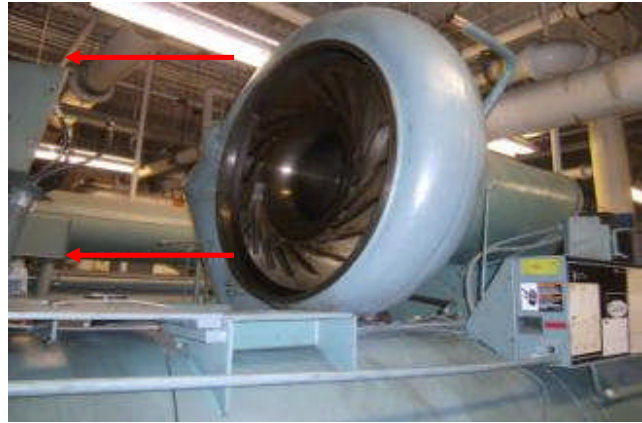
一名維修員拆開一台19DM離心機冷凍機機組，以對驅動組件進行檢查。爲了要揭開至驅動組件部份，維修員需要將渦形的配件從壓縮機組分拆出來。一般來說，這種檢查需要花數天才能完成，但維修員試圖盡可能工，以提前一天完成工作。在沒有足夠安全負運的情況下，維修員移動渦形的配件後的壓縮機組。該組件從機械的底座滑落地上。

- 不正確移動壓縮機裝配;沒有使用合適的吊運設備。
- 維修員沒有以龍門架或吊運裝設對機組提供臨時支撐，以確保機組不會向後翻倒。

- 與員工講解有關移動這類型機組之風險，確保員工於移動這種機組配件前，已使用合適的吊運設備作臨時支撐。

**經常** 遵照安全負運程序移動重物

**經常** 確保摩打組件部份已由龍門架及吊具支撐防止配件由底座倒下。
